TEHNICI MODERNE DE URMĂRIRE SPECIALĂ A EVOLUȚIEI DEGRADĂRILOR PENTRU UN PASAJ DE CALE FERATĂ

Gheorghită BOACĂ¹, Maria-Cristina SCUTARU¹,
Cristian-Claudiu COMISU¹, Răzvan-Gelu GIMIGA¹

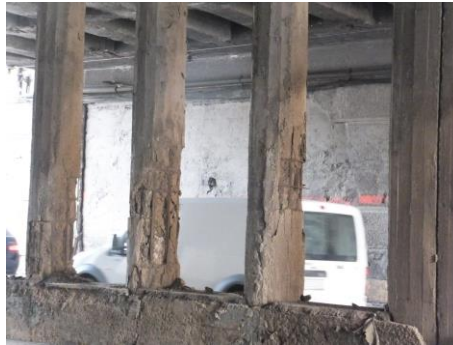
Figura 2. Pila pasajului Constanța înainte de executarea lucrărilor de reabilitare.

Pila pasajului (Figura 2) are o lungime de aproximativ 34,00 m, lungime măsurată la nivelul soclului. Elevația pilei este formată din 20 stâlpi construiți din beton armat.

- Stâlpii pilelor prezintă degradări puternice la nivelul stratului de beton de acoperire, cu reducerea secțiunii, corodarea armăturii în întregime, fisuri orientate în lungul elementelor și un beton cu aspect friabil (Figura 8)
- Elevațiile pilelor și a culeelor sunt puternic degradate, cu zone extinse de tencuială căzută, beton segregat, cuiburi, armătură fără strat de acoperire

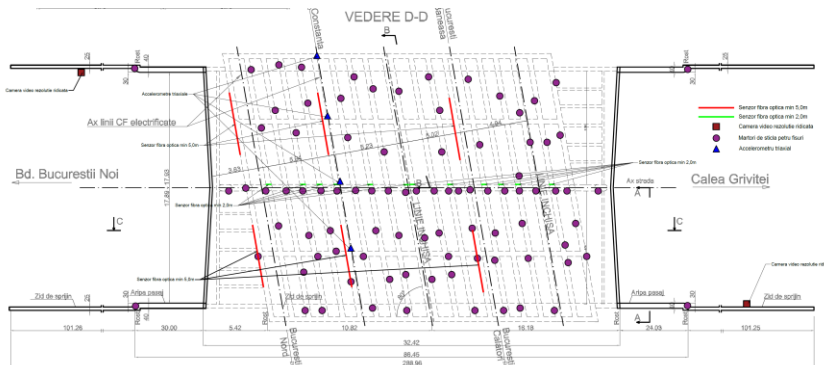
Figura 3. Poziția principalilor senzori pentru monitorizarea structurii

În cadrul proiectării lucrărilor de urmărire special au fost alese punctele exacte de instalare a tuturor unităților de captare a datelor (Figura 3), indiferent de specificul lor. Analizând îndeaproape starea de degradare a structurii, dar și evoluția în timp, s-a stabilit ca datele să fie înregistrate de la nivelul grinzilor principale de rezistență și a pilonilor pilei.

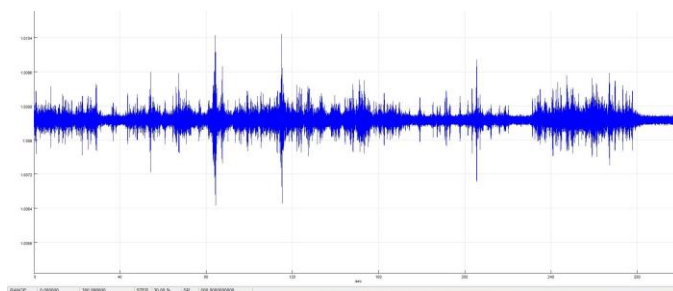
Figura 4. Evoluția vibrațiilor structurale

Principalele cauze ale apariției vibrațiilor structurale au fost tramvaiele și troleibuzele care circulau prin pasaj. Acestea produceau cele mai mari încărcări dinamice ce se propagau la toate elementele structurale, așa cum se poate observa și din Figura 4.

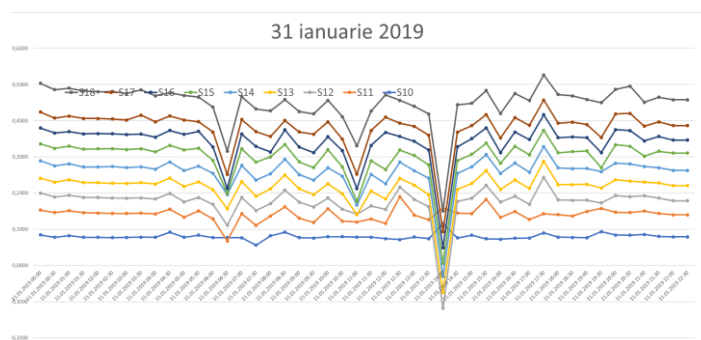
Figura 5. Înregistrarea seismului din 31.01.2019

De asemenea, sistemul de monitorizare a reușit să capteze și reacția structurii la un seism înregistrat în 31.01.2019. Astfel, pe graficele de evoluție a modurilor de vibrație (Figura 5) se poate observa saltul semnificativ înregistrat. În același timp, sistemul de monitorizare a avertizat echipa însărcinată cu implementarea urmăririi curente privitor la situația apărută. Analizând cauza apariției saltului, echipa de monitorizare nu a reușit să găsească nicio explicație structurală, aflând din mass-media de producerea seismului în zona Vrancea și propagarea undelor spre București. Astfel, a fost demonstrată eficacitatea conceptului în atenționarea apariției situațiilor cu un potențial crescut de risc pentru utilizatori.

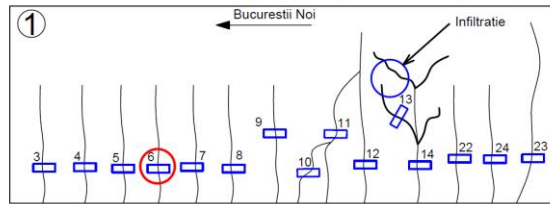
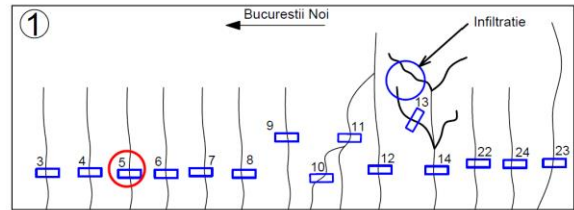
Figura 6. Evoluția fisurilor

Din punctul de vedere al monitorizării evoluției fisurilor, se poate observa, în Figura 6, faptul că a fost identificată o tasare importantă la nivelul ambelor culei, în jumătatea aflată spre Calea Griviței. Tasarea a apărut imediat după producerea seismului din 31.01.2019.

6. Se recomandă executarea în cel mai scurt timp posibil a lucrărilor de consolidare și reabilitare a pasajului, pentru a evita degradarea gravă a structurii, în cazul unui seism puternic, care să impună închiderea circulației pe pod.
