ANALIZA CONSTRUCȚIEI DIN CUPRU

Autor: Diuța Vladislav

Universitatea Tehnică a Moldovei

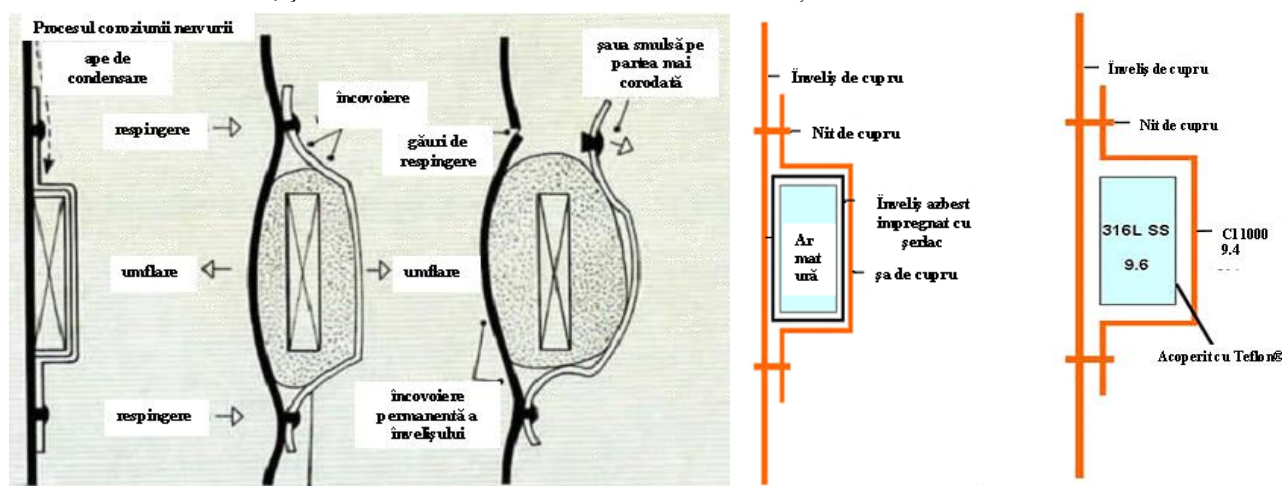
Reparația armaturii. Cele mai mari probleme au venit de la coroziunea barelor de fier. Mult a fost de la umiditate, dar majoritatea a fost de la coroziuni galvanice. De-a lungul anilor de îndoire și îmbătrânire, șerlacul a secăt și azbestul a devenit uscat și poros. Acum, ceea ce a fost lăsat de la stratul protector a absorbit umezeala și a promovat de fapt contact electrolitic și coroziune galvanică. Coroziunea accelerată a fierului l-a determinat să se umfle și să se deformeze. Aceasta, la rândul său, a provocat niturile șeilor să fie trase prin învelișul de cupru în multe locuri ... de fapt, circa 600 de șei au fost afectate. Această condiție a

fost rapid agravată și a fost un motiv principal de a întreprinde restaurarea statuii. Inginerii au decis că fierul tulburat în suprastructură trebuie să fie înlocuit complet. Pentru barele plate rigide ce acoperă armatura și cadrul secundar, ei au ales Ferralium 225. Pentru armatură, examinarea a fost pentru reducerea coroziunii galvanice cu învelișul de cupru. Pentru a determina acest lucru, mai mulți candidați au fost testați la Que La Corrosion Lab în Carolina de Nord. Testele au fost efectuate folosind patru materiale candidate pentru armatură: Cu61300 bronz cu aluminiu; Cu71500: Cupru-Nichel; 316L: 531603 oțel inoxidabil; F-4883: Ferralium; (oțel laminat la rece a fost folosit pentru comparație). Ele au fost cuplate la o foaie de cupru Cu11000 și forme de șa cu nituri de cupru. După 4 ani și jumătate (echivalent cu 100 de ani de expunere), alegerea a fost oțel 316L. El are cea mai bună combinație de rezistență la coroziune și proprietăți fizice - elasticitate, rezistență, greutate, flexibilitate și fabricabilitate. 316L are o rezistență de curgere destul de scăzută, astfel încât poate fi prelucrată la rece pentru a se conforma la conturul învelișului de cupru. Barele au fost recoapte cu o tehnică de curent direct pentru a elimina orice probleme de coroziune. De asemenea, caracteristicile sale de expansiune termică sânt mai bine adaptate la cupru decât fierul tulburat, astfel încât mișcarea în șa ar fi redusă. Pentru a ajuta reducerea ulterioară a problemelor de frecare, barele inox au fost acoperite cu Teflon®. Acum, fără nici un strat de izolare care ar limita observarea, joncțiunile pot fi ușor inspectate, așa cum sânt anual, și întreținute...dacă vreodată devine necesar. La zece ani după restaurare, în 1996, echipa de inspecție a menționat că problemele de coroziune au fost corectate, că instalația a rămas rezistentă la coroziune, și că stă foarte bine în al doilea secol de viață.
