ANALIZA MULTIASPECTUALĂ A UNOR MONUMENTE
ALE PATRIMONIULUI CULTURAL NAȚIONAL IMOBIL DIN
IAȘI, ROMÂNIA

This article discusses the multi-aspect analysis of the cultural heritage built in the city of Iasi, Romania. It is no coincidence that the cultural and historical monuments of the neighboring country were selected for a more detailed analysis. This is due to the common history and the common cultural history. In most cases, the Republic of Moldova borrows the positive experience of the aspects related to the legislation in the field, of the institutions and bodies dealing with the protection of the Romanian cultural heritage, establishing and cataloging the objects that are part of the built cultural heritage. This article is the first in a series of articles, whose theme is the analysis of cultural historical monuments with their own history, architecture and monumental importance in the neighboring country, Romania.

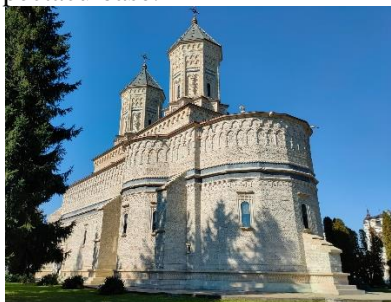
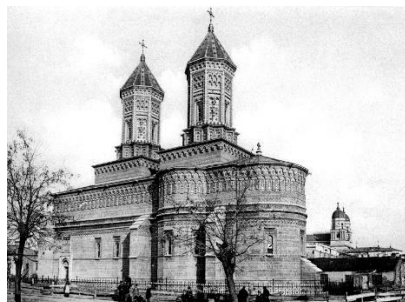
Fig. 2. Mănăstirea „Sfinții Trei Ierarhi”, Iași

Arhitectura: Planul și volumetria bisericii sunt cele moldovenești specifice secolului al XVI-lea: forma suplă a construcției, prezența celor trei abside laterale în formă de cruce, arcele de boltă suprapuse de la baza turlelor octogonale și tamburul turlei în formă de stea în șaisprezece colțuri, simbol al coroanei voievodale, așezat pe o bază pătrată.

Unicitatea edificiului este dată de exteriorul sculptat ca o minunată dantelă în piatră. Decorațiunile sunt organizate pe 30 de benzi orizontale diferite: nișe, colonete rusești, mici porticuri orientale cu arcade în

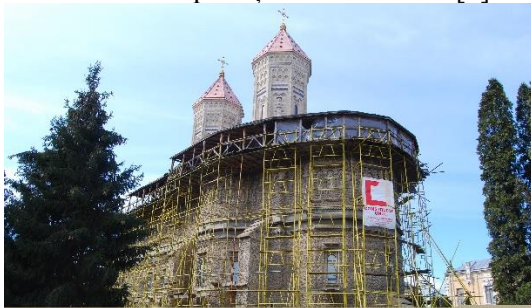
Fig. 3. Reabilitarea Mănăstirii „Sfinții Trei Ierarhi”, Iași

Începute în 1995, lucrările de restaurare ale exteriorului bisericii „Sfinții Trei Ierarhi” s-au încheiat la finele anului 2012. Ele au durat atât de mult pentru că a fost vorba de o restaurare laborioasă, complexă și importantă. Cea mai mare pondere a lucrărilor a constat în oferirea unei siguranțe pereților și structurii zidăriei. Pereții, fiind erodați și având fisuri mari, s-au făcut găuri transversale de-a lungul fiecăruia pentru a se realiza armături și injectări de beton. Au mai fost lucrări de integrare, acolo unde bucăți de piatră lipseau, completări, operațiuni chimice de curățare a pietrei, gomaj, încheind cu așa-numita hidrofobizare, care protejează ulterior piatra de intemperii (ploi, zăpezi etc.) [11]

Lucrările de restaurare au adus bisericii și anexelor o serie de modificări importante, dar care nu au afectat concepția arhitecturală inițială și cu atât mai puțin decorațiunile în piatră ale fațadelor.

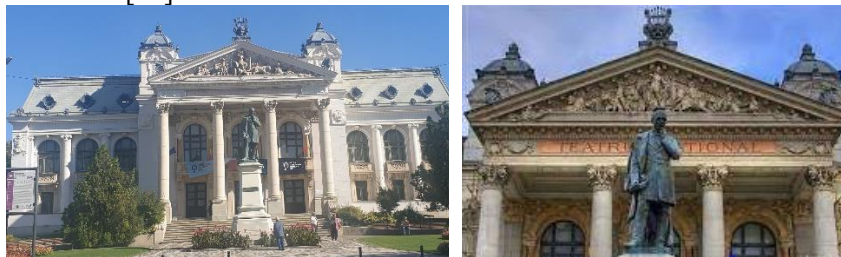
Fig. 5. Teatrul Național „Vasile Alecsandri” din Iași

Arhitectura: Monumentul arhitectural adăpostește adevărate comori. Pentru a marca intrarea principală în clădirea teatrului, arhitecții au recurs la un portic clasic, format din patru coloane de ordin compozit. Frontonul, care constituie podoaba exterioară cea mai atrăgătoare a clădirii, înfățișează o scenă mitologică, ale cărei personaje și animale sunt reprezentate în plină mișcare. Somptuoasa fațadă a monumentului este împodobită cu balcoane, sculpturi în altorelief și coloane ionice angajate.[20]

Reconstrucții și restaurări: La nici un an de la deschiderea oficială, s-a suspendat activitatea teatrului din cauza lucrărilor necesare, în urma avariilor produse de tasări ale terenului de fundare, evidențiate prin fisuri și crăpături ale elementelor structurale ale construcției.

2. În 1969 s-au semnalat, din nou, fisuri și tasări vizibile în zona de vest a sălii de spectacol, din cauza umezirii loessului care constituie stratul de fundare, precum și a existenței unor pivnițe și beciuri sub fundațiile clădirii.

4. În perioada 1973 – 1974 s-au executat, prin electro-silicizare, lucrări de consolidare a terenului de fundare, lucrări care au stopat tasările, dar au provocat o puternică salinizare a pereților, până la înălțimi apreciabile, cu influențe negative în ceea ce privește integritatea materialelor de construcție. În aceeași perioadă s-au executat și lucrări de consolidare a edificiului, din punct de vedere structural.

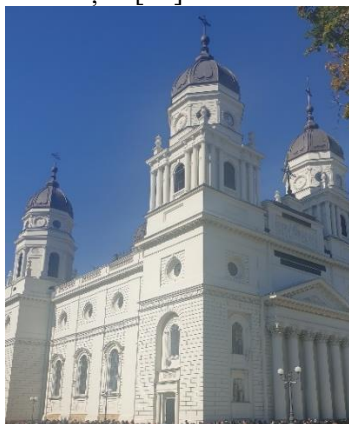
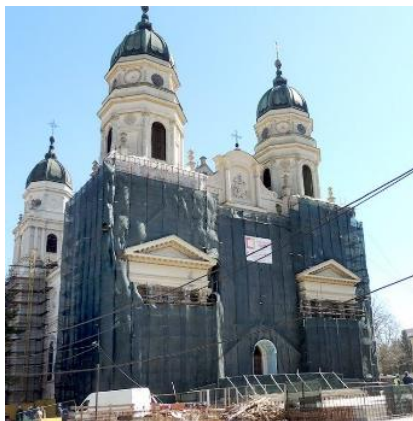
Fig. 6. Catedrala Mitropolitană a Moldovei și Bucovinei din Iași

Arhitectura: Catedrala ieșeană este o clădire monumentală de plan dreptunghiular, marcată la colțuri de patru turlle decroșate. Stilul arhitectural este inspirat și din forme târzii ale renașterii italiene, asemănător cu al vestitei biserici "Trinita del Monte" din Roma. Biserica are un plan bazilical, cu două nave laterale separate prin arcade placute cu marmură și elemente decorative renaștentiste.

Fațada estică e reprezentată de șase coloane așezate pe un soclu înalt de piatră. Pe panoul de la nivelul aticului este reprezentată în basorelief scena „Întâmpinarea Domnului”. Fațada vestică este încoronată cu un timpan în care apare chipul Sfântului Gheorghe, încadrat de coloane și de un fronton arcuit. Coama acoperișului este decorată cu fleuron în zinc și cruci stilizate, iar cele 4 turlle completează farmecul și monumentalitatea clădirii.
