TEHNICI MODERNE DE URMĂRIRE SPECIALĂ A EVOLUȚIEI DEGRADĂRILOR PENTRU UN PASAJ DE CALE FERATĂ

Gheorghită BOACĂ¹, Maria-Cristina SCUTARU¹,
Cristian-Claudiu COMISU¹, Răzvan-Gelu GIMIGA¹

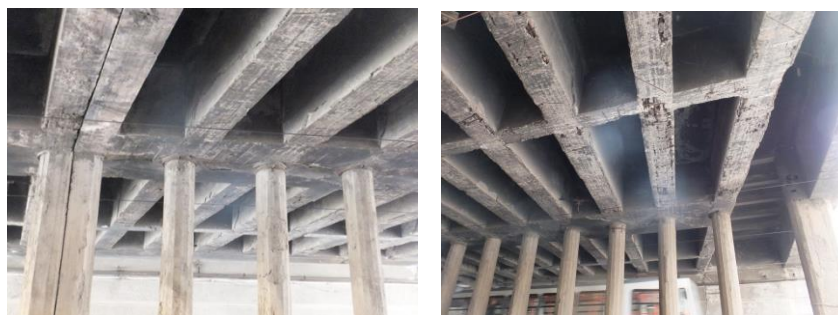
Figura 1. Suprastructura pasajului.

Din punct de vedere al materialului de construcție, pasajului este din beton armat. O caracteristică interesantă este faptul că suprastructura este formată din două structuri asimetrice alăturate (Figura 1).

Analizând structura în secțiune transversală, observăm prezența a 20 grinzi principale (Figura 1) solidarizate prin intermediul unei plăci din beton armat dispusă la nivelul tălpilor superioare a grinzilor. Datorită specificului căii de comunicații, placa susține cele 5 linii ferate prin intermediul unei cuve din beton armat.
