Полканов В.Н.<sup>1</sup>, Кырлан А.В.1, Полканова А.В.1

## Прогноз устойчивости склона реконструируемой автомобильной дороги Кишинэу-Унгень на участке "80-й км"

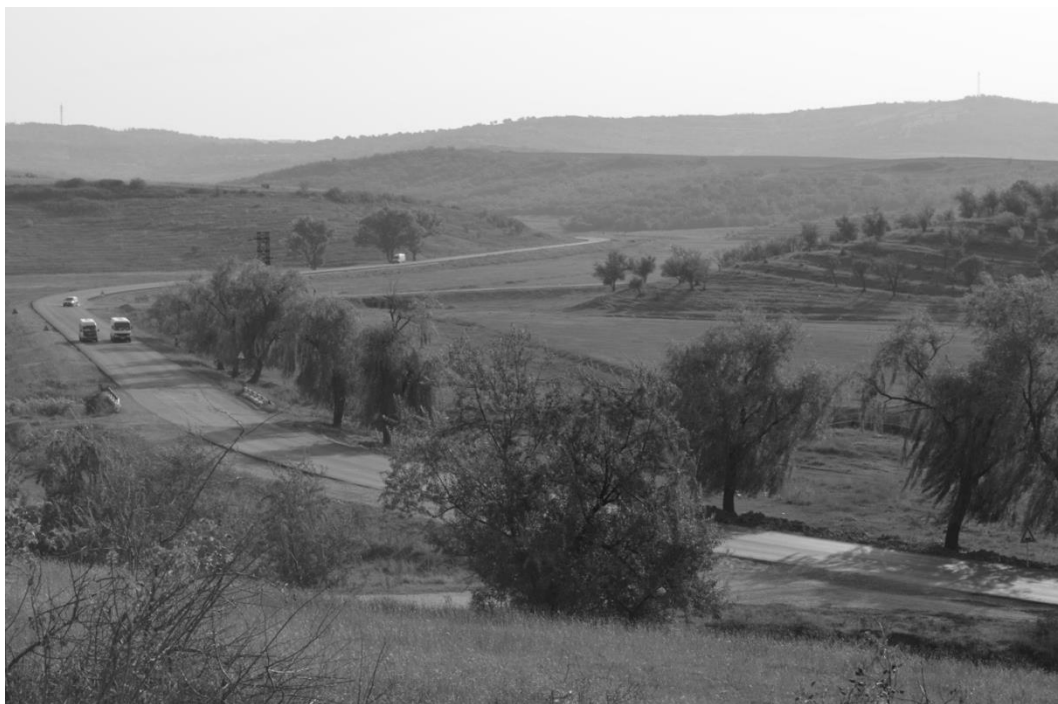
Рис. 1. Характер рельефа на участке проложения трассы Кишинэу-Унгень.

Строительство автомобильных дорог в Молдове, как правило, осложнено сильно пересеченным рельефом (рис. 1) и развитием опасных геологических процессов [1 - 6].

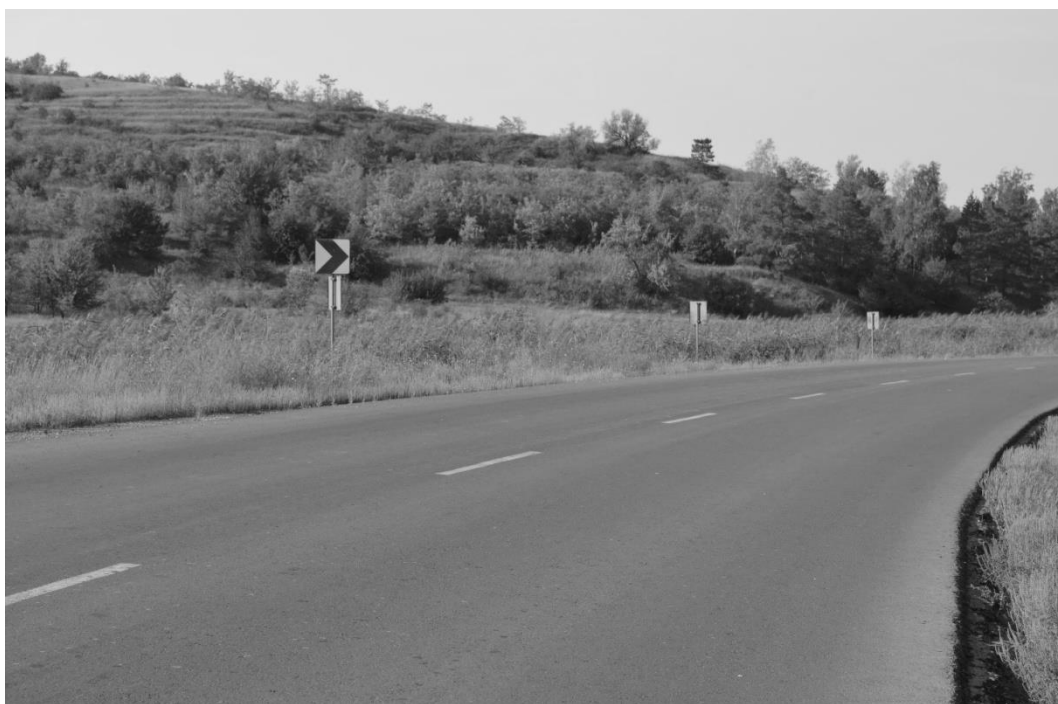
Рис. 2. Оползневые деформации на склоне, вызванные его подрезкой при строительстве автодороги Кишинэу-Унгень.

Это обстоятельство вынуждает проектировщиков устраивать глубокие выемки и высокие, более 20 м, насыпи, которые, нередко, подвергаются оползневым деформациям (рис. 2).
